# WIFI Adapter Daikin Altherma hőszivattyúkhhoz

# 1. Hardver bemutatása

# 3. Beüzemelés

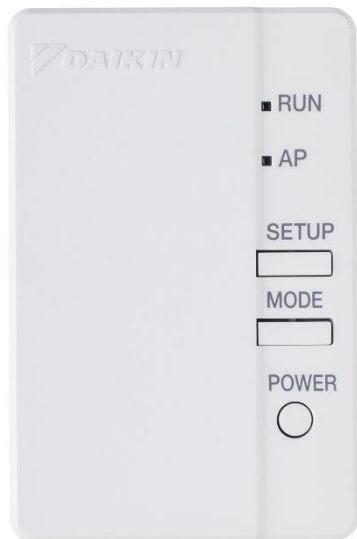
BRP069A71

Gyengébb WIFI jelszint esetén ajánlott.  
Az WIFI egység a beltérin kívülre helyezhető.  
Csatlakozás a kezelőhöz vezeték segítségével.

A dobozos adapter (BRP069A71) esetén ugyanezt elérhetjük a MODE gomb 2mp-ig történő megnyomásával. Az AP led sárgán világít, jelezve, hogy az AP mód aktív.

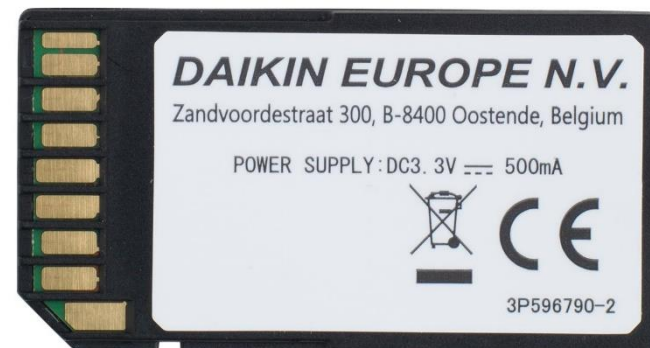
BRP069A78

Kielégítő WIFI jelszint esetén ajánlott.  
Az WIFI egység a beltéri kezelőjének fogadó csatlakozójába egyszerűen beilleszthető.

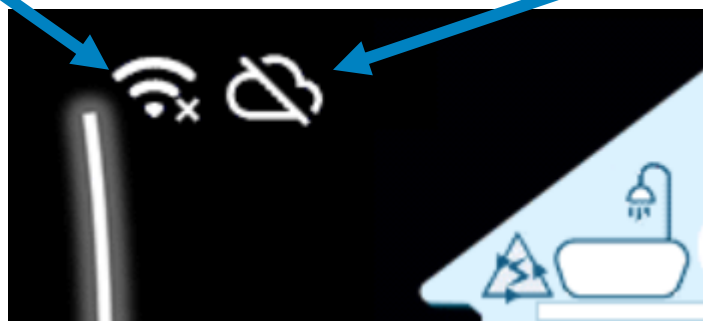
Az MMI kijelzőjén ekkor a bal felső sarokban megjelenik két új ikon, melyek a csatlakozás állapotát hivatottak jelezni.

Helyi WIFI csatlakozás állapota ikon.

- X esetén nincs csatlakoztatva az adapter a helyi WIFI hálózathoz

Felhő (Onecta) csatlakozás állapota ikon.

- Áthúzott felhő ikon esetén nincs csatlakoztatva a készülék a felhőhöz

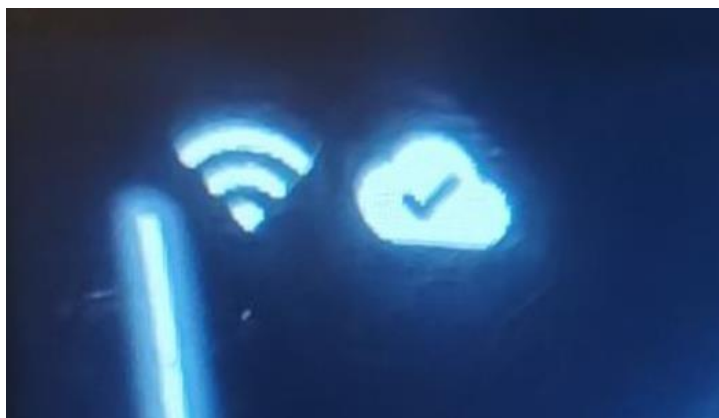
Első lépésben a WIFI adapter csatlakoztatása a helyi WIFI hálózathoz történik meg. Ennek sikerét a kijelző bal felső sarkában a wifi ikon (x nélkül) jelzi. Ezután a készülék már a helyi wifi hálózaton lesz megtalálható.

Következő lépés a készülék regisztrálása a felhőben. Ennek sikerét a kijelzőn található felhő ikon (nem áthúzott) jelzi.

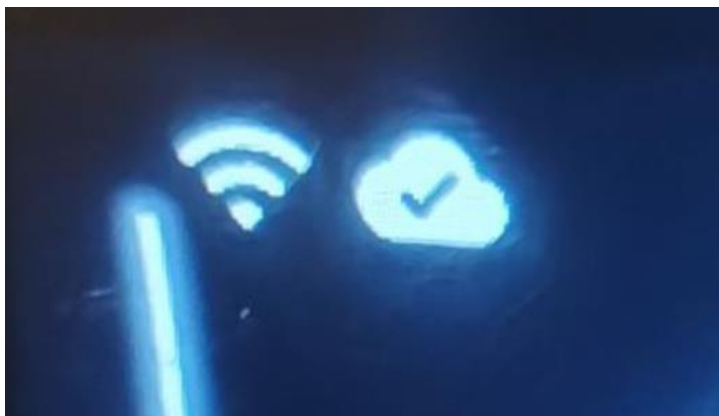
Sikeres beüzemelés esetén a két ikon így néz ki:

- A “készülék csatlakoztatása a felhőhöz” (a folyamat második része) sikeréig és onnantól a továbbiakban is a készülék a helyi WIFI hálózaton lesz megtalálható. Gondoskodjunk róla, hogy a mobiltelefonunk is végig a megfelelő helyi WIFI-hez csatlakozik. Ha esetleg lekapcsolódik róla, kézzel tegyük vissza. A folyamat ezen fázisának sikerét a beltéri kijelző bal felső sarkában található felhő ikon, benne egy pipával jelzi.
